SIPDS 系统通讯故障典型案例分析

中国民用航空西南地区空中交通管理局贵州分局，贵州省贵阳市，550001；

摘要：本文以 SIPDS 系统（综合信息显示系统）的一起典型故障为例，深入剖析了故障的成因、处理流程及提出相应的优化方案。SIPDS 系统作为空管自动化的关键辅助设施，在保障航空运输安全中发挥着重要作用。通过对故障发生、排查及修复过程的详细梳理，本文揭示了系统设计、硬件配置中存在的潜在问题，并提出了相应的改进建议。通过对此次案例总结分析，希望对 SIPDS 系统的维护有所帮助。

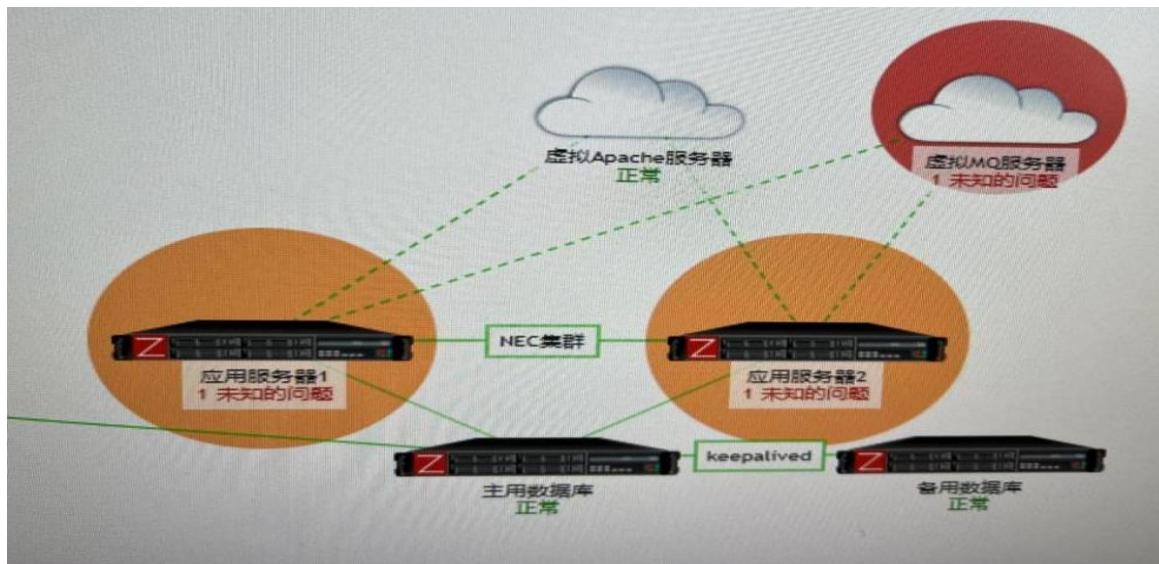
图 1 SIPDS 系统监控告警

SIPDS 系统所有席位客户端无法正常使用，提示网络通讯故障，同时 SIPDS 系统监控上两台虚拟化应用服务器出现一般严重告警，提示 ZABBIX 代理不可用，虚拟化 MQ 服务器出现灾难告警，提示 MQ 服务器异常。

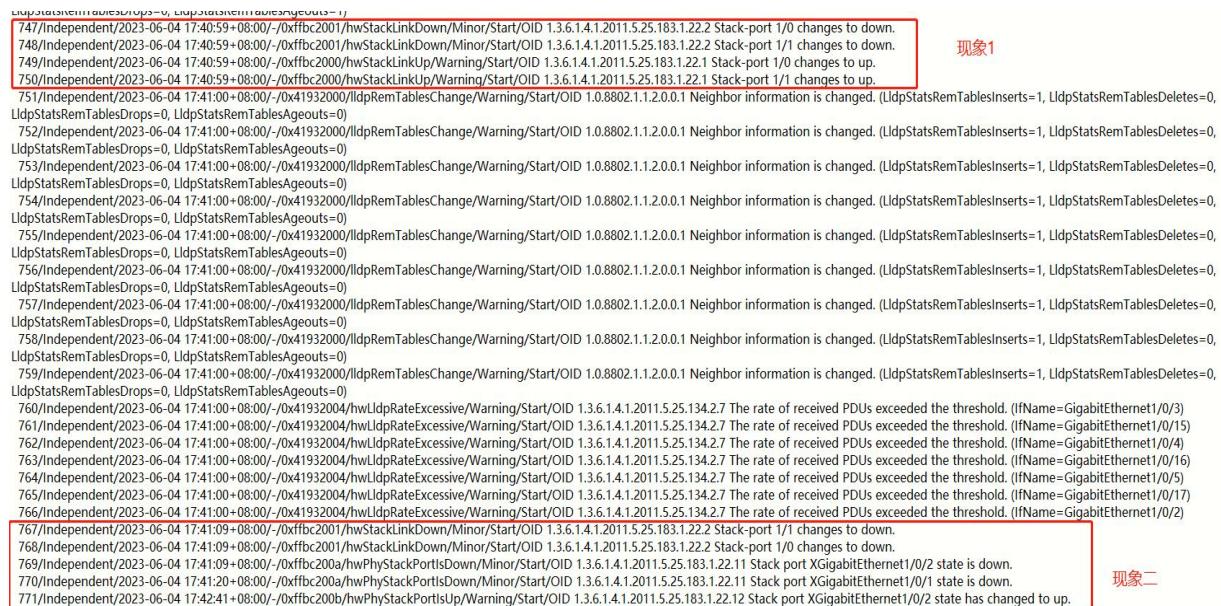
图 3 堆叠端口异常重启日志

调查发现主要故障原因为：服务器区两台华为 S5720 交换机堆叠线路失效后重启，导致网络全部中断，进而诱发 SIPDS 系统两台虚拟化应用服务器异常关机。以下对故障现像分别做原因阐述。

一交换单元。故障期间堆叠交换机堆叠接口出现异常波动可能与光模块不稳定有关，发生了间歇性断开后又重新连接的现象。由于未配置 MAD 等网络故障检测机制检测，堆叠口异常时会导致堆叠分裂，此时两台交换机配置完全相同，会以相同的 IP 地址和 MAC 地址与网络中的其他设备交互，这样就导致 IP 地址和 MAC 地址冲突，引起整个网络故障。待堆叠接口恢复连接时，堆叠配置重新选举，此时备机堆叠优先级小，会重启设备重新加入堆叠中，因此会存在设备重启现象。

为解决这一问题，在两台服务器区交换机中增了加 MAD 检测配置，降低堆叠分裂对业务的影响。由于堆叠系统中所有成员交换机都使用同一个 IP 地址和 MAC 地址（堆叠系统 MAC），一个堆叠分裂后，可能产生多个具有相同 IP 地址和 MAC 地址的堆叠系统。为防止堆叠分裂后，产生多个具有相同 IP 地址和 MAC 地址的堆叠系统，引起网络故障，必须进行 IP 地址和 MAC 地址的冲突检查。

通过竞争机制确定主堆叠系统，防止相同的 MAC 地址、IP 地址引起网络振荡，竞争失败的堆叠系统内成员交换机的所有业务端口会被关闭，保持主机正常。经测试服务器区交换机配置 MAD 检测后，能够快速检测堆叠分裂，并在堆叠链路恢复后重新选举主堆叠系统，确保 SIPDS 网络的稳定性和冗余性。

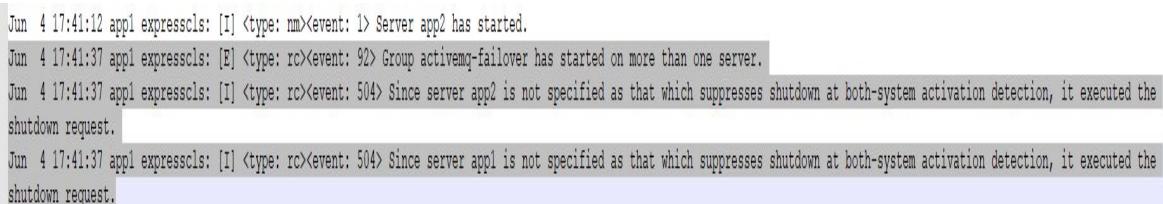
图 4 应用服务器关机

由于两台服务器区华为交换机堆叠失效，导致其中一台交换机发生了重启，网络全部中断，中断期间两台 SIPDS 虚拟化应用服务器检测不到对方存在，都各自启动了 MQ 服务进程。5 分钟后，故障交换机重启完毕，重新加入堆叠中网络恢复，根据 SIPDS 系统两台应用服务器的后台服务部署规则，MQ 负责终端与后台 TONG WEB

之间通信，在集群中应采用主备模式运行，即同一时间只允许一个 MQ 服务进程处于活动状态，保证消息处理的唯一性和数据的一致性。正常情况下只能有一台服务器运行 MQ 服务进程，在网络恢复瞬间，由于缺乏有效的冲突检测和仲裁机制，此时两台服务器各自启动的 MQ 服务进程形成了双主现象发生了冲突，产生服务器脑裂问题，系统自动关闭了两台应用服务器。

协调 SIPDS 厂家评估客户端协调 SIPDS 厂家评估客户端程序修改，增加重连次数限制和退避机制等方式避免终端多次异常连接抢占 MQ 进程导致其他终端无法连接。对服务端的 MQ 服务进程的管理逻辑进行优化，解决在网络中断情况下，两台服务器均打开 MQ，导致网络恢复后系统发生脑裂而自动关机的问题，确保只有一个 MQ 服务进程处于活动状态。
