浅析多晶硅还原炉尾气 Inconel 800H 锻管开裂分析

摘要: 某多晶硅公司还原炉设备, 在运行过程中发生还原炉尾气锻管开裂事故。利用化学成分分析、力学性能检测、显微组织分析等方法对还原炉尾气锻管开裂原因进行了综合分析。结果表明: 还原炉尾气锻管开裂的主要机理为高温疲劳断裂, 即尾气锻管在还原炉内高温环境下, 循环热胀冷缩力作用下形成疲劳裂纹并扩展, 直至开裂。针对本次还原炉尾气锻管开裂原因, 提出应加强还原炉底盘水流量监测及对还原炉尾气管道安装过程和运行状态进行监督等建议。

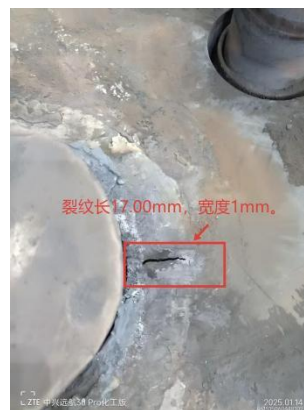
图 1.1 原炉尾气管道开裂

还原炉设备在运行了 1953 h 后, 发生尾气管道漏水现象, 经停炉检查, 发现还原炉尾气锻管, 靠大法兰外侧 10 点钟方向, 出现纵向裂纹。裂纹长 17.05 mm, 宽度 1 mm。裂纹处出现渗水现象。(见图 1.1 原炉尾气管道开裂图)

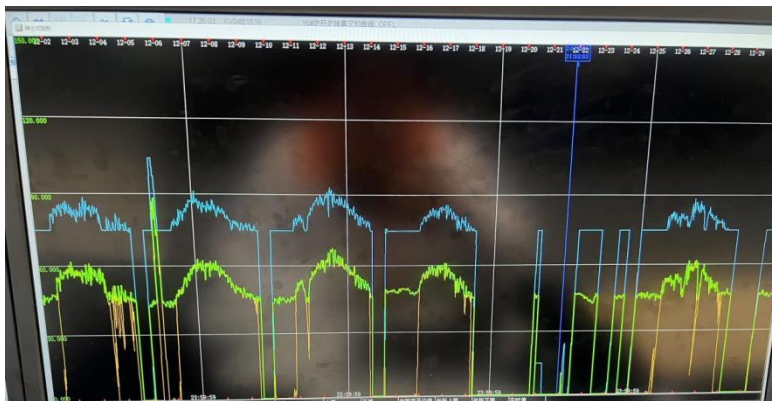
图 1.2 还原炉尾气锻管冷却水管道流量

对还原尾气锻管开裂前冷却水流量进行检查, 实际流量 $45 \sim 65 \text{ m}^3/\text{H}$, 实际流量平均值为 $37.981 \text{ m}^3/\text{H}$, 绿色曲线为实际流量值。调节阀实际开度值 $79\% \sim 92\%$, 调节

阀实际开度平均值 39.269% , 蓝色曲线调节阀实际开度值 (如图 1.2 尾气锻管冷却水管道流量图), 黄色曲线设定流量值, 设定平均值 $40 \sim 63 \text{ m}^3/\text{H}$, 设定平均值 $25.470 \text{ m}^3/\text{H}$ 。

还原炉尾气锻管材料长期在高温、腐蚀性或氧化性环境中服役，可能造成软化或表面劣化，导致硬度降低。在循环载荷和腐蚀介质的长期作用下，还原炉尾气锻管没有有效的冷却，在还原炉尾气锻管口应力集中的位置，产生热裂纹，在循环应力和腐蚀介质的共同作用下逐渐发展成线性裂纹源，裂纹源在还原炉多次启停 的循环载荷作用下在原炉尾气锻管口扩展，最终导致原炉尾气锻管口发生开裂。

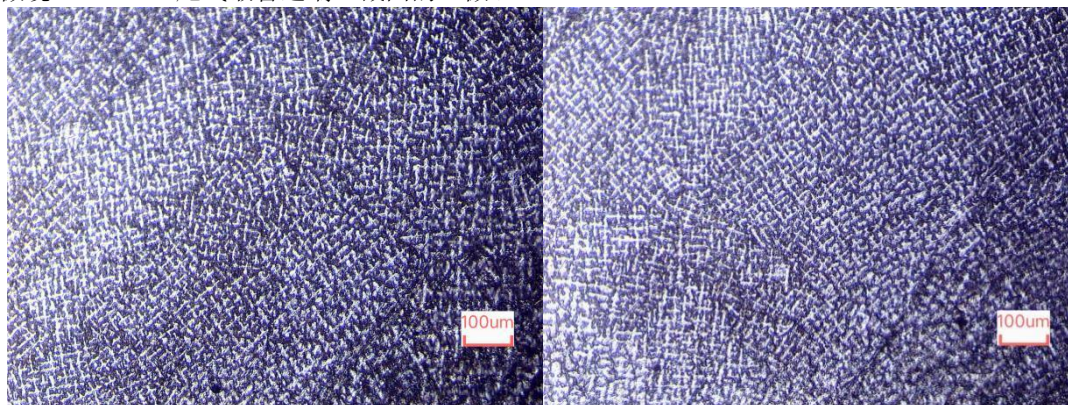
图 2.1 开裂锻管基体显微组织

金相检验包括显微组织奥氏体分布及面积含量等。试样截取位置位于端口位置处, 检测仪器采用现场金相显微镜显微镜 2112XW04。尾气锻管近端口截面的显微组

织见图 2.1, 组织为奥氏体加沿晶碳化物。按照 GB/T 13298-2015 标准要求, Incoloy 800H 用作尾气锻管材料时, 实测结果显示奥氏体加沿晶碳化物, 评定老化级别为 3.5 级^[10] (如图 2.1 开裂锻管基体显微组织图)。

从化学成分分析结果看，尾气锻管化学成分中各元素质量分数均在标准要求范围内，不存在材质异常的情况。据金相检验分析，尾气锻管的组织为奥氏体加沿晶碳化物，组织老化级别为 3.5 级；由硬度检测试验可知，还原炉尾气锻管硬度偏低，可能是长期高温导致的。从力学性能角度分析，还原炉尾气锻管硬度偏低组织老化势必会造成其冲击韧性变差，进而造成还原炉尾气锻管运行过程中抵裂的能力降低。

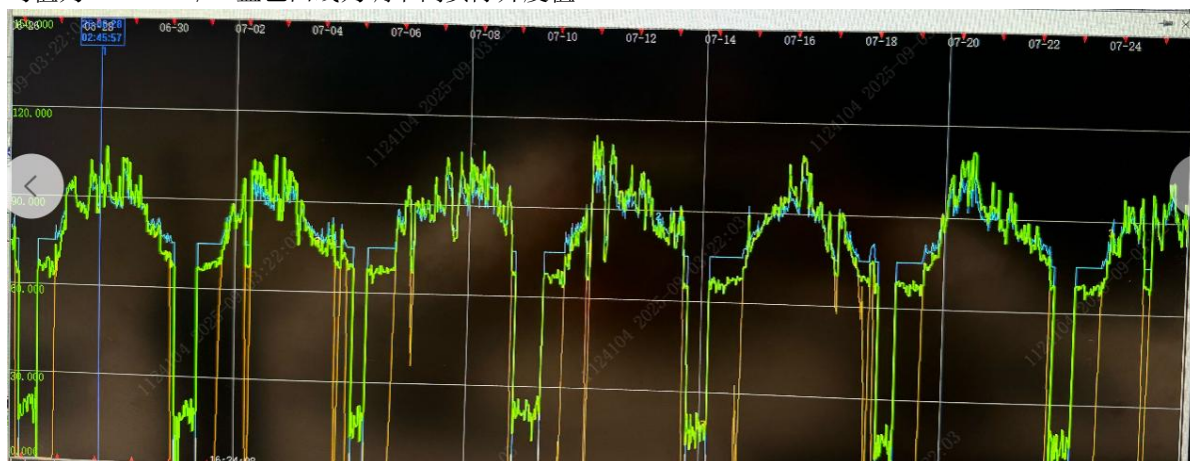
图 4.1 还原炉尾气锻管冷却水管道调整后流量

同时进行水流量调整大冷却水流量,绿色曲线为实际流量值(如图 4.1),实际流量 $65\sim 105\text{m}^3/\text{H}$,实际流量平均值为 $75.264\text{m}^3/\text{H}$ 。蓝色曲线为调节阀实际开度值

(如图 4.1),调节阀实际开度值 $40\%\sim 100\%$,调节阀实际开度平均值 49.713% 。黄色曲线为设定流量值,设定平均值 $60\sim 118\text{m}^3/\text{H}$,设定平均值 $62.696\text{m}^3/\text{H}$ (如图 4.1 还原炉尾气锻管冷却水管道调整后流量图)。保证还原炉尾气锻管内部冷却水充足,达到充分冷却的效果。从而解决了还原炉尾气锻管开裂的问题。

为了解决这一问题,把原冷却水管道进水口改为出水口。把原冷却水管道出水口改为进水口。
