碾压混凝土坝层间结合面施工质量保障

摘要：碾压混凝土坝层间结合面作为坝体结构的薄弱环节，其施工水准直接左右坝体整体稳定性、抗渗效能及耐久性能，因此保障该部位施工质量，是碾压混凝土坝工程建设的核心关键。本文围绕碾压混凝土坝层间结合面施工质量管控展开研究，重点关注结合面粘结强度欠缺、层间渗水等典型质量隐患，明确施工全过程各关键环节的质量管控要点，优化施工工艺参数，提出针对性质量防控手段，破解层间结合面施工中的技术瓶颈，确保层间结合紧密、受力均衡，为碾压混凝土坝工程安全稳定运行提供可靠技术支持，进一步提升工程整体施工水准与服役年限。

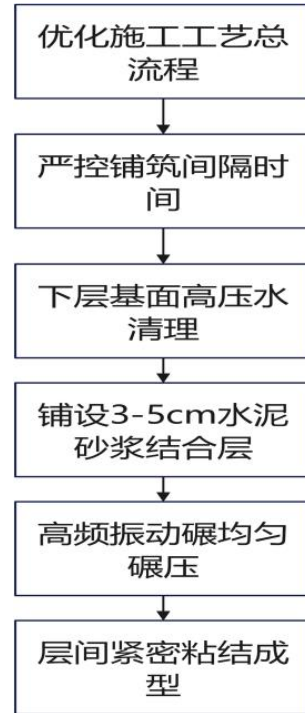
图1 优化施工工艺强化层间粘结流程

针对层间粘结强度欠缺这一核心质量痛点,需以施工工艺优化为核心抓手,从铺筑衔接、表面处理、结合层布设及碾压作业等关键环节精准发力。严格把控上下层混凝土铺筑间隔时长,结合施工环境温度、混凝土凝结特性及配合比参数,科学测算并确定合理衔接时间,杜绝下层混凝土表面出现过度硬化、结壳现象,为上下层有效粘结奠定基础。铺筑作业开展前,必须对下层混凝土表面实施彻底清理,采用高压水冲洗工艺,全面清

除表面浮浆、残留杂物及松散颗粒,确保接触面达到洁净、粗糙的标准,增强上下层混凝土的粘结附着力^[3]。此外,可在下层混凝土表面铺设一层同配合比的水泥砂浆结合层,将厚度严格控制在 3-5cm 的合理区间内,进一步提升层间粘结效能,铺筑完成后立即采用高频振动碾开展碾压作业,确保碾压均匀、密实,使上下层混凝土紧密结合,形成整体受力体系,从根本上解决层间剥离、起砂等质量问题。见图 1 所示:
